Lisäkirje 1

TVT Asunnot Oy, Lampolankatu 6 perusparannuksen tarjouspyynnön tarkennukset:

Asbesti- ja Haitta-ainekartoitus

TVT Lampolankulma
Lampolankatu 6, 20460 Turku

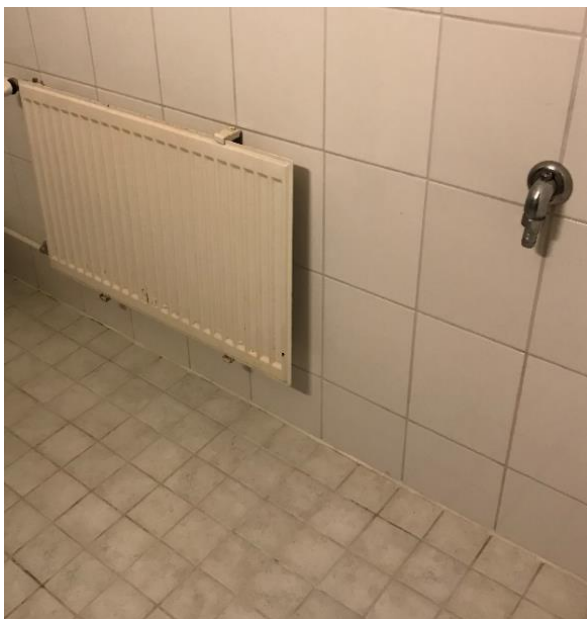
Asunnon A 6 kylpyhuone on laatoitettu. Laatoituksen alla
nykyaikainen vesieristys.

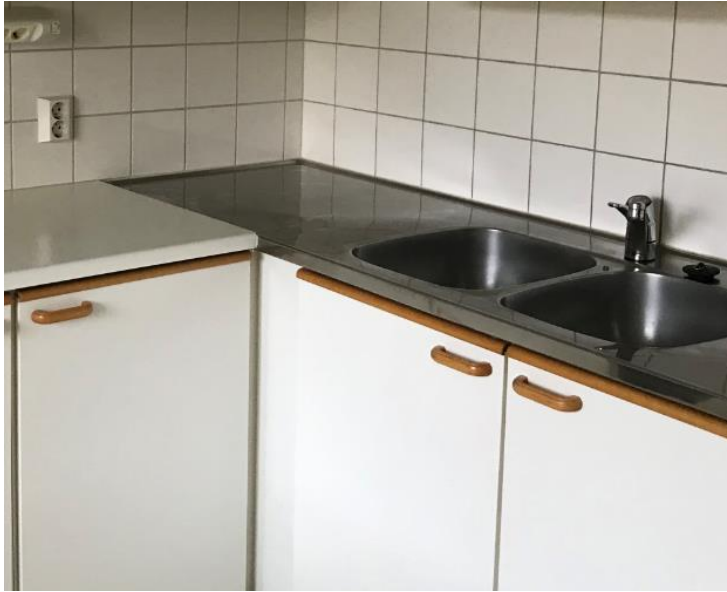
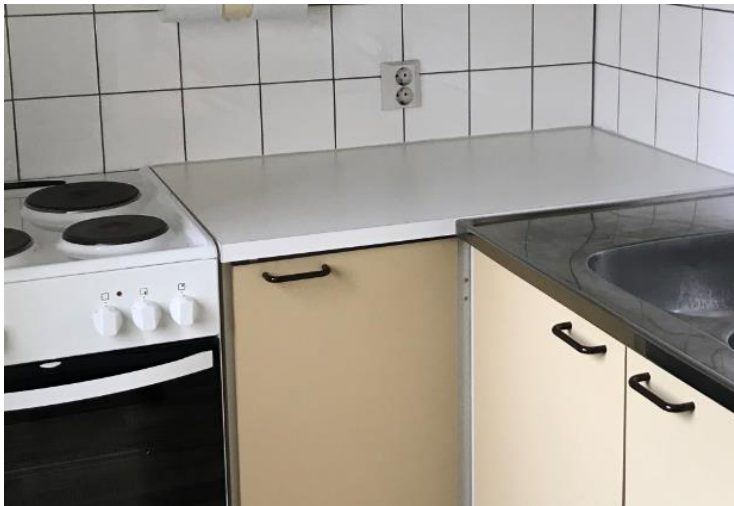
Keittiöt asunnoissa A 6 ja D 32. Välitilan laatoituslaasteissa ei ole asbestia.

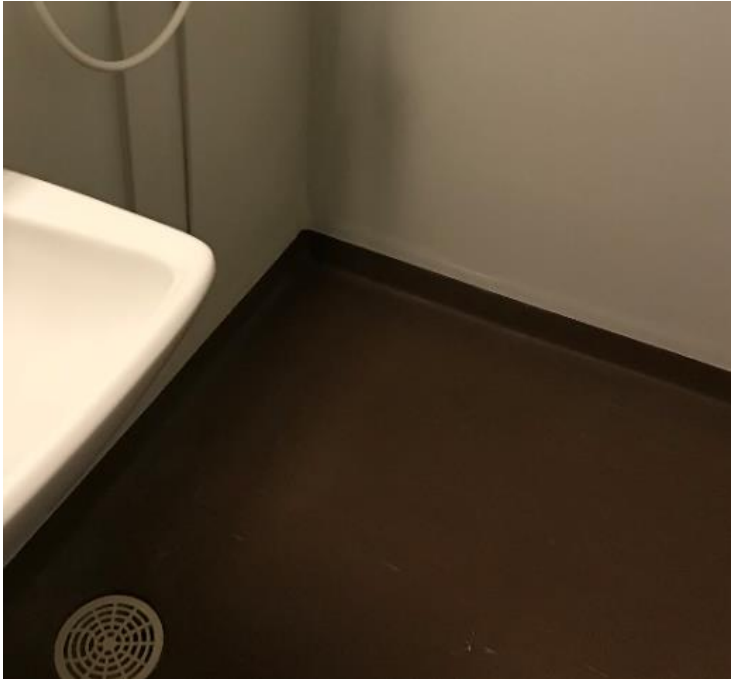
Alkuperäisissä kylpyhuoneissa on ollut muovimatto ja vinyylitapetti.
Kumpikaan ei sisällä asbestia.

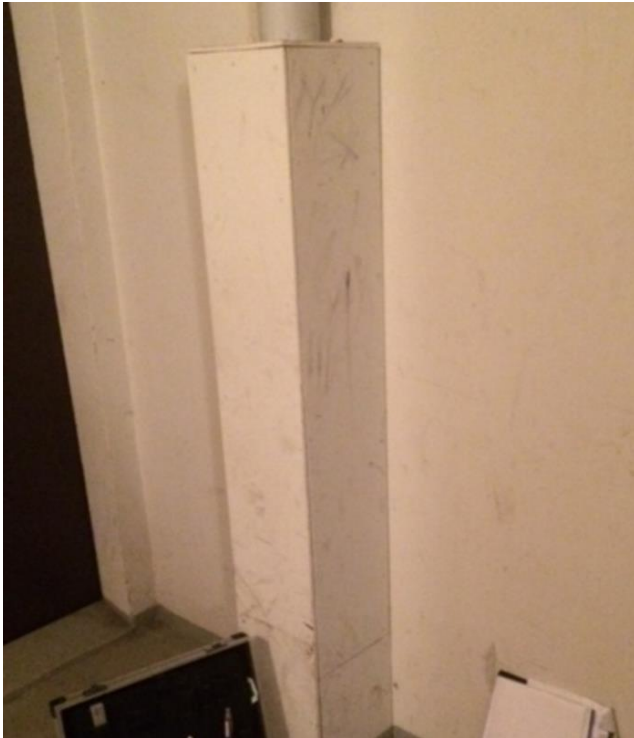
Kellareissa koteloinnit eivät sisällä asbestia.
